COMUNE DI S.VITTORIA D'ALBA

VARIANTE n. 3

VERIFICHE DI COMPATIBILITA' IDROGEOLOGICA

ELABORATO	DATA	Gennaio 2008
CARTA CRONOLOGICA DEI DISSESTI	AGGIORNAMENTO	
IL TECNICO INCARICATO	SCALA	1 : 10.000
Dott. Geol. ROLFO Sergio Via Trento e Trieste, 8/c 12042 BRA (CN)	TAVOLA	1
IL RESPONSABILE DEL PROCEDIMENTO	IL SEGRETARIO COMUNALE

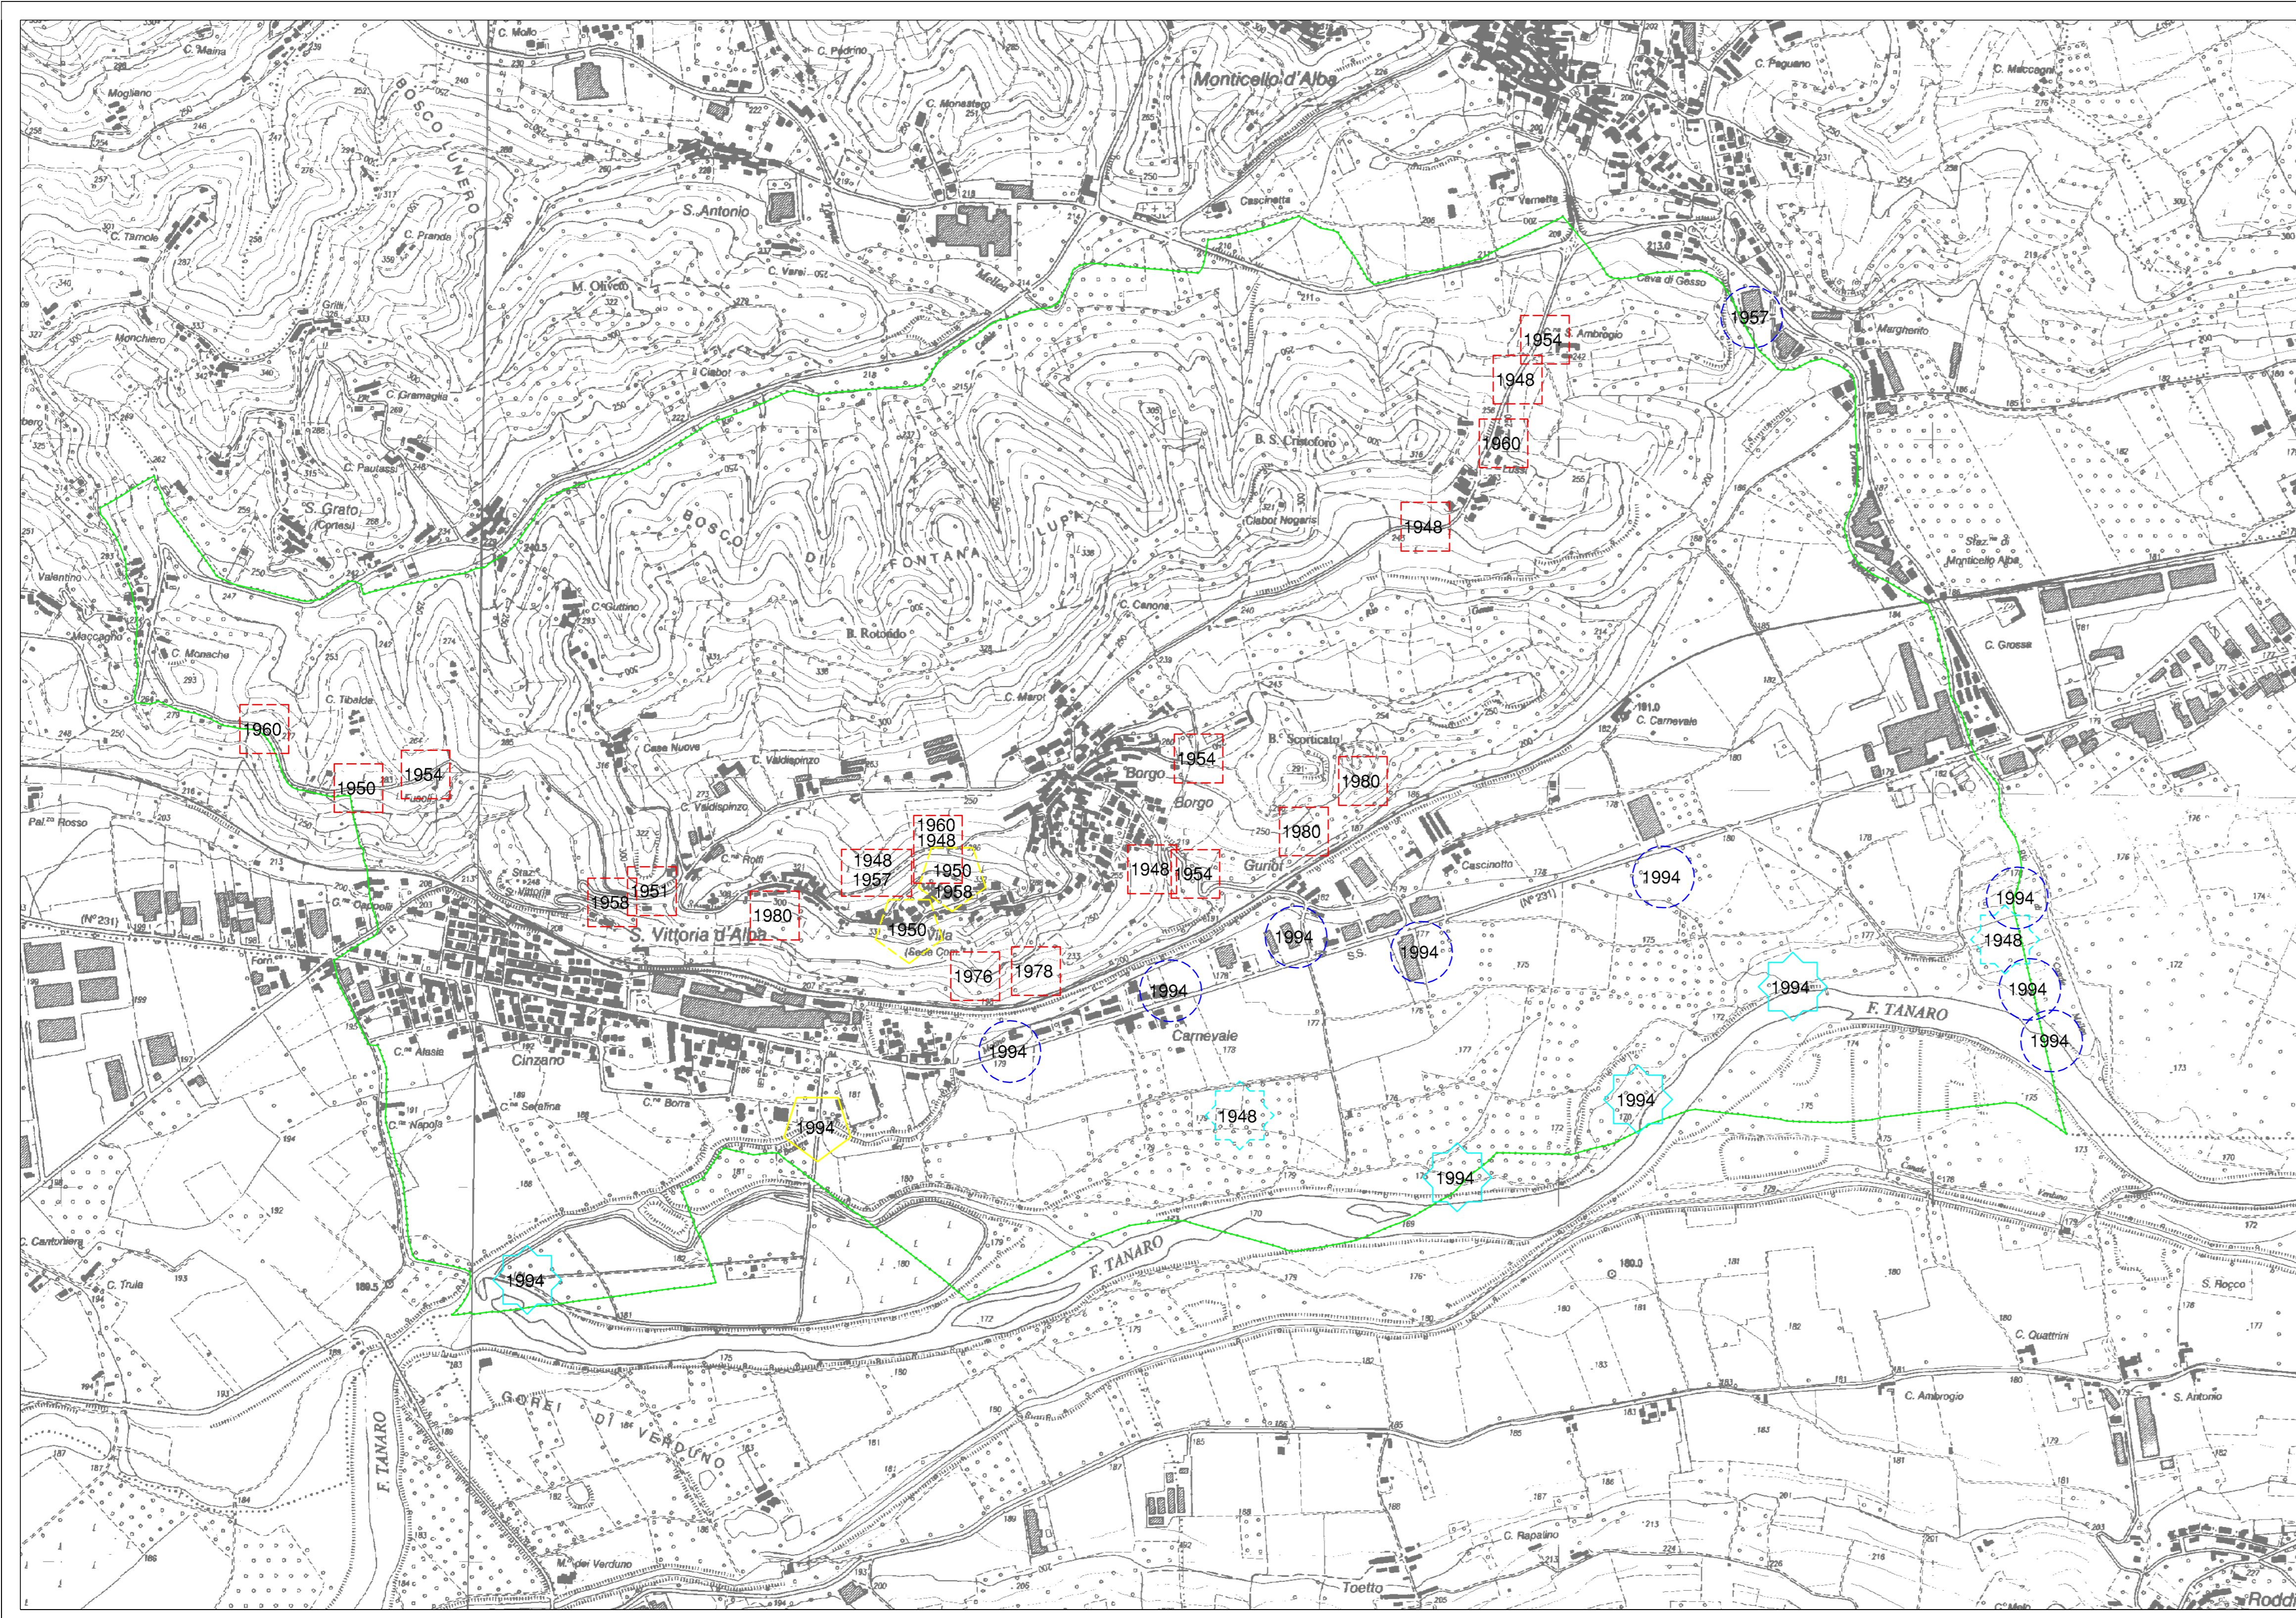
Ubicazione certa (anno)	Ubicazione incerta (anno)	Tipologia di dissesto
1998	1998	Eventi gravitativi
1998	1998	Esondazioni
1998	1998	Erosioni spondali
1998	1998	Danni alle infrastrutture varie e ai centri abitati

I dati riportati sulla presente tavola, verificati da rilievi di terreno, sono desunti da fonti bibliografiche e comunicazioni orali
